Volkswagen Passat Variant 2018

VIN **WVWZZZ3CZJE000000**

AUTOMOBILIS

BENDRA BŪKLĖ

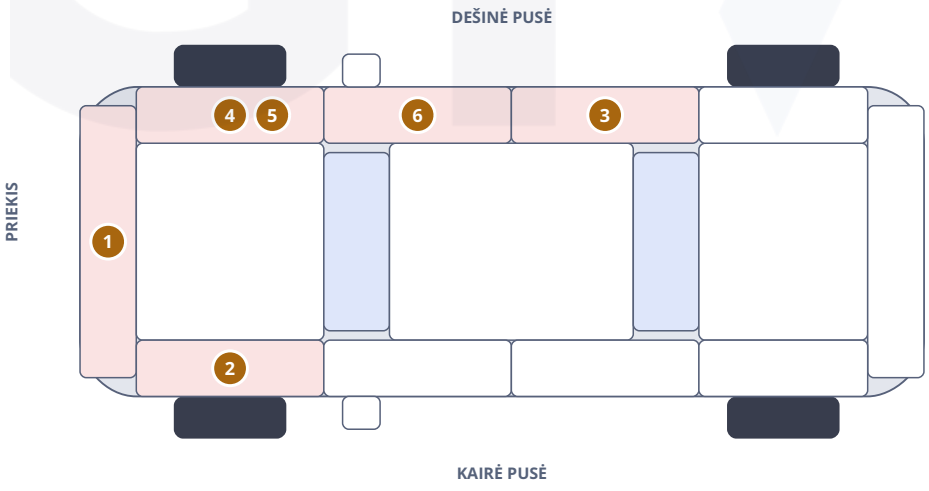
1. Kėbulas ir pažeidimai

pažymėta pažeidimų: 6

NR.	VIETA	PAŽEIDIMAS	DYDIS	APRAŠYMAS
1	Priekinis buferis	Įbrėžimas	SMULKUS	Įbrėžimai ties numerio rėmeliu
2	Kairys priekinis sparnas	Dažų defektas	VIDUTINIS	Sparnas glaistytas ir perdažytas, matosi spalvos skirtumas
3	Dešinės galinės durys	Įlenkimas	SMULKUS	Nedidelis įlenkimas be dažų pažeidimo, ~2 cm

NR.	VIETA	PAŽEIDIMAS	DYDIS	APRAŠYMAS
4	Dešinys priekinis sparnas	Įbrėžimas	SMULKUS	
5	Dešinys priekinis sparnas	Įbrėžimas	SMULKUS	
6	Dešinės priekinės durys	Įbrėžimas	SMULKUS

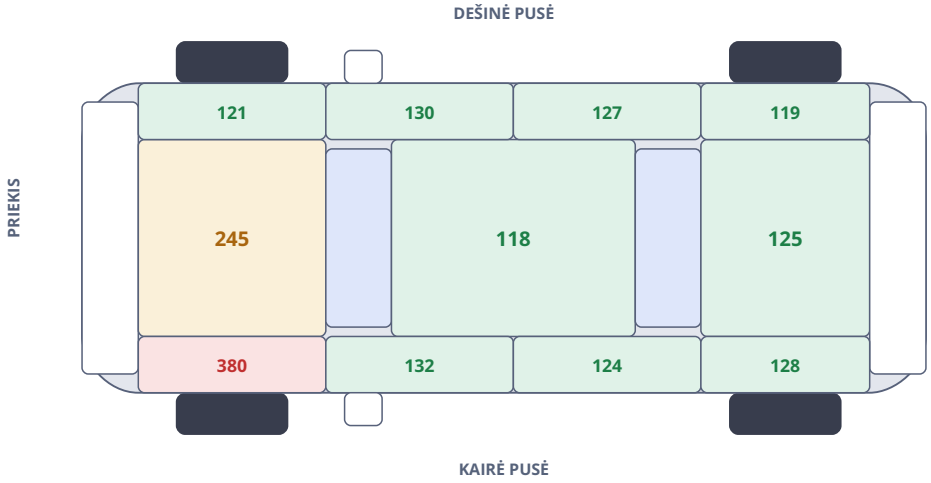
2. Dažų storis

DETALĖ	STORIS	ĮVERTINIMAS	DETALĖ	STORIS	ĮVERTINIMAS
Kapotas	245 µm	PERDAŽYTA	Dešinys galinis sparnas	119 µm	GAMYKLINIS
Stogas	118 µm	GAMYKLINIS	Kairys priekinis sparnas	380 µm	GLAISTAS
Bagažinės dangtis	125 µm	GAMYKLINIS	Kairės priekinės durys	132 µm	GAMYKLINIS
Dešinys priekinis sparnas	121 µm	GAMYKLINIS	Kairės galinės durys	124 µm	GAMYKLINIS
Dešinės priekinės durys	130 µm	GAMYKLINIS	Kairys galinis sparnas	128 µm	GAMYKLINIS
Dešinės galinės durys	127 µm	GAMYKLINIS
